DN-CT: CATÁLOGO

NORMAS URBANÍSTICAS MUNICIPALES
MODÚBAR DE LA EMPAREDADA - Burgos

APROBACIÓN PROVISIONAL

Julio 2012

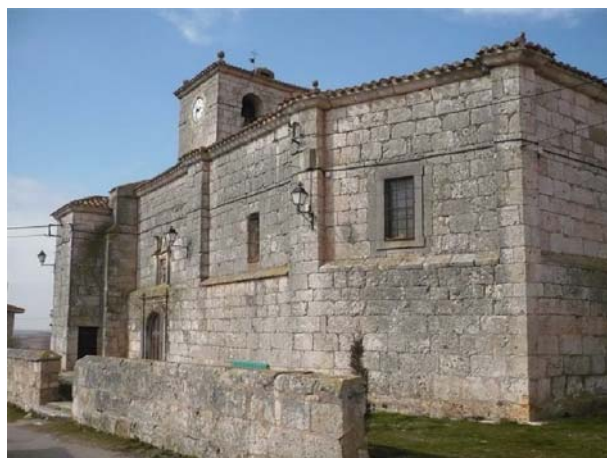
01

SITUACIÓN: C/ Iglesia, nº6
 NÚCLEO: Modúbar de la Emparedada
 USO: Religioso
 REFERENCIA CATASTRAL: 5691801VM4759S0001AA
 ESTADO DE CONSERVACIÓN: BUENO

Iglesia parroquial localizada en un altozano, en el núcleo tradicional consolidado. Presenta una única nave de cabecera en origen poligonal, con alero moldurado. Torre cuadrada a los pies con campanario y escalera de acceso al Sur. Al Norte se ha añadido un cuerpo, cuya inscripción es de 1803, con un vano circular al Este y otro rectangular al Norte. Entre la esquina del cuerpo central y la torre existe un osario. Portada de acceso al Sur de estilo barroco, con arco de medio punto flanqueado por pilastras con molduras rectas y coronada por hornacina con la imagen de la Virgen. Al Sur existe otro vano rectangular y reloj de sol.

Mantenimiento
 Consolidación
 Recuperación
 Acondicionamiento

Siempre que se mantenga la envolvente exterior, configuración general y estructura básica original del edificio.

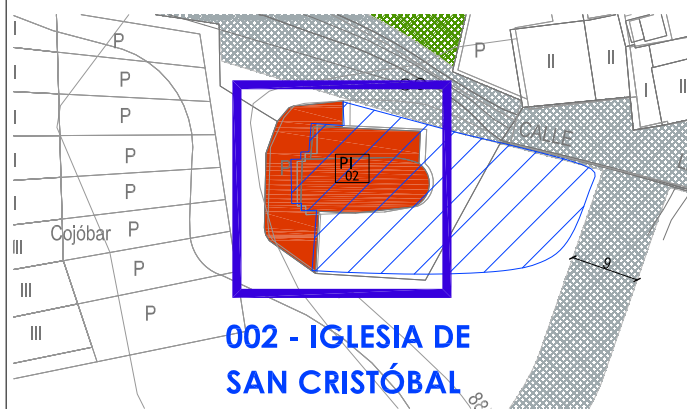
02

SITUACIÓN: PB Cojóbar, 51
 NÚCLEO: Cojóbar
 USO: Religioso
 REFERENCIA CATASTRAL: 4875601VM4747N0001HA
 ESTADO DE CONSERVACIÓN: BUENO

Iglesia parroquial localizada en la parte alta del casco tradicional, de una sola nave con cabecera semicircular y espadaña a los pies. El acceso se realiza por el Sur, mediante un arco apuntado-ogival de estilo gótico con dovelas decoradas con motivos geométricos y doble columna con capiteles decorados con motivos vegetales. Cabecera semicircular de estilo románico con alero decorado con soqueado y canes simples. Otro vano cegado con decoración de damero sobre dos columnas con capiteles geométricas, enfoscado. Al norte del inmueble se adosa la sacristía, con acceso al templo desde el exterior, y al Oeste y parte del flanco septentrional se adosa el cementerio, rodeado de cerca.

Mantenimiento

Consolidación

Recuperación

Acondicionamiento

Siempre que se mantenga la envolvente exterior, configuración general y estructura básica original del edificio.

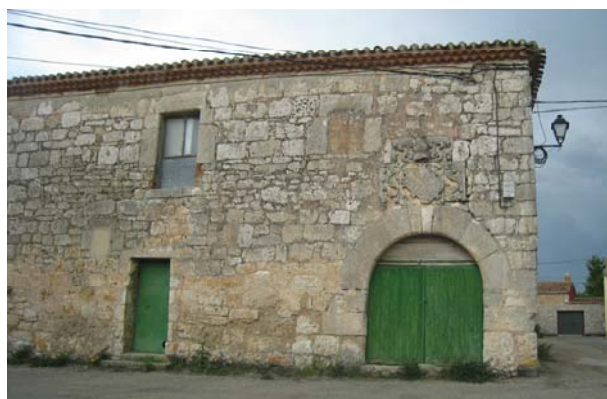
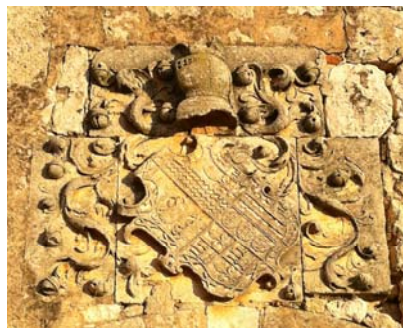
03

SITUACIÓN: PB Cojóbar, 37
 NÚCLEO: Cojóbar
 USO: Industrial
 REFERENCIA CATASTRAL: 4975502VM4747N0001DA
 ESTADO DE CONSERVACIÓN: BUENO

BIC: ESCUDO

Reestructuración, siempre que se mantenga la forma, tipología y volumétrica básica del edificio (fachada y cubierta) y la composición de huecos existentes en las fachadas.

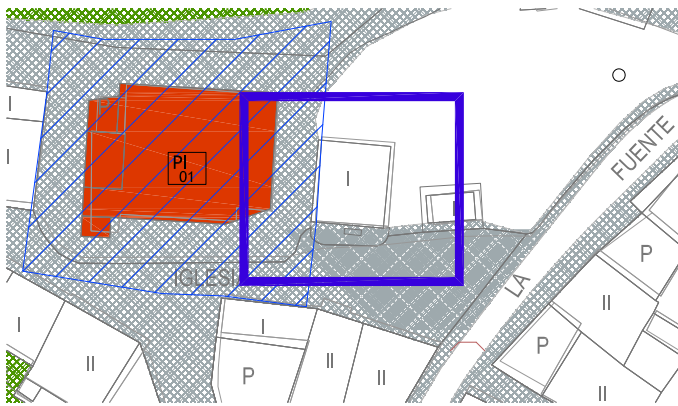
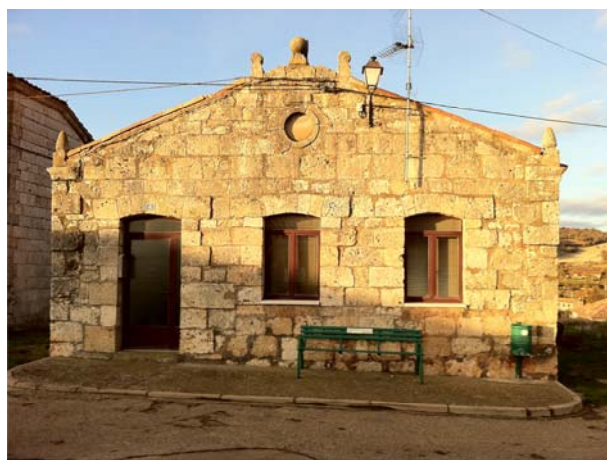
04

SITUACIÓN: C/ Iglesia, nº 4
 NÚCLEO: Modúbar de la Emparedada
 USO: Docente
 REFERENCIA CATASTRAL: 5691701VM4759S0001UA
 ESTADO DE CONSERVACIÓN: BUENO

Edificio construido el 1922. Con fachada de sillería de piedra.
 Tipología escolar, muy sencillo. Recercado de aberturas en sillares sobresalientes de rasante de muro.
 Aberturas sencillas, con dinteles abovedados, arcos rebajados.

Reestructuración, siempre que se mantenga la forma, tipología y volumétrica básica del edificio (fachada y cubierta) y la composición de huecos existentes en las fachadas.

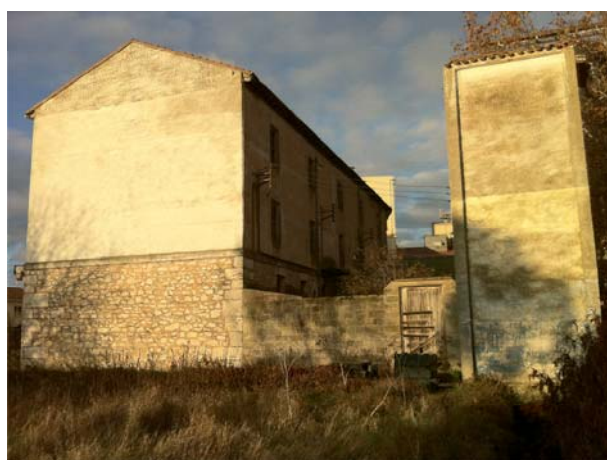
05

SITUACIÓN: PB Cojóbar, 61
 NÚCLEO: Cojóbar
 USO: Industrial
 REFERENCIA CATASTRAL: 4676702VM4747N0001RA
 ESTADO DE CONSERVACIÓN: Regular

Conjunto de varios edificios construidos en piedra y cemento. Comprende un silo, harinera, almacenes, etc.
 Se encuentra recogido en el Inventario del Patrimonio Histórico Industrial de la Provincia de Burgos.

Reestructuración, siempre que se mantenga la forma, tipología y volumétrica básica del edificio (fachada y cubierta) y la composición de huecos existentes en las fachadas.

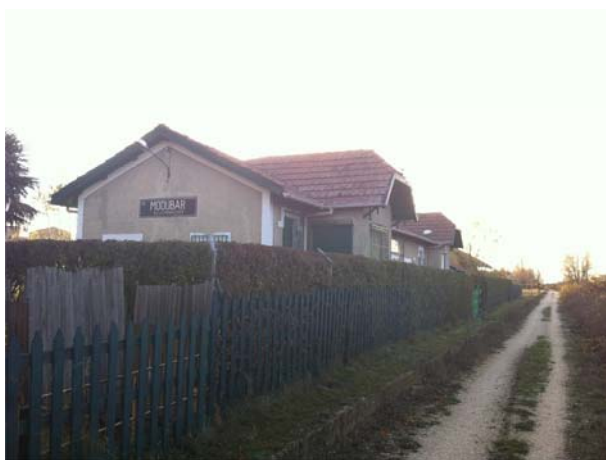
06

ESTADO DE CONSERVACIÓN: BUENO

Edificio construido el 1927.

La línea Santander-Mediterráneo se cerró al tráfico el 1 de enero de 1985.

Se encuentra recogido en el Inventario del Patrimonio Histórico Industrial de la Provincia de Burgos.

Reestructuración, siempre que se mantenga la forma, tipología y volumétrica básica del edificio (fachada y cubierta) y la composición de huecos existentes en las fachadas.

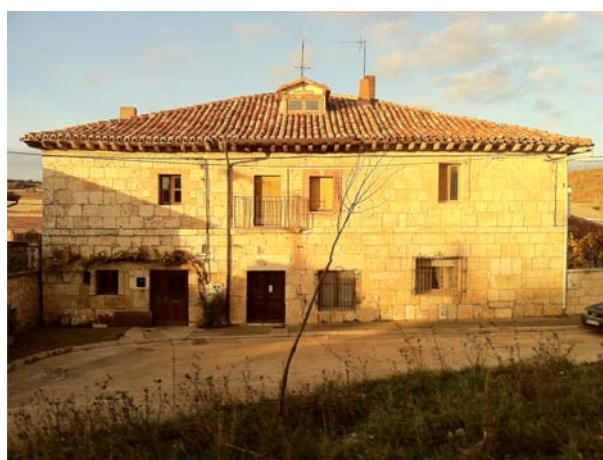
07

ESTADO DE CONSERVACIÓN: BUENO

Conjunto de edificios construidos en sillería y mampostería. Cubierta a cuatro aguas de teja con alero sobre canchillos de madera.

Aberturas sencillas, asimétricas, con ventanas y balconcillo central.

Mata de vegetación cubre parte de la fachada.

Fecha en 1743.

Reestructuración, siempre que se mantenga la forma, tipología y volumétrica básica del edificio (fachada y cubierta) y la composición de huecos existentes en las fachadas.
